調査報告 野外彫刻の現状調査

Survey report on the current state of outdoor sculptures

市川 治郎
ICHIKAWA Jiro

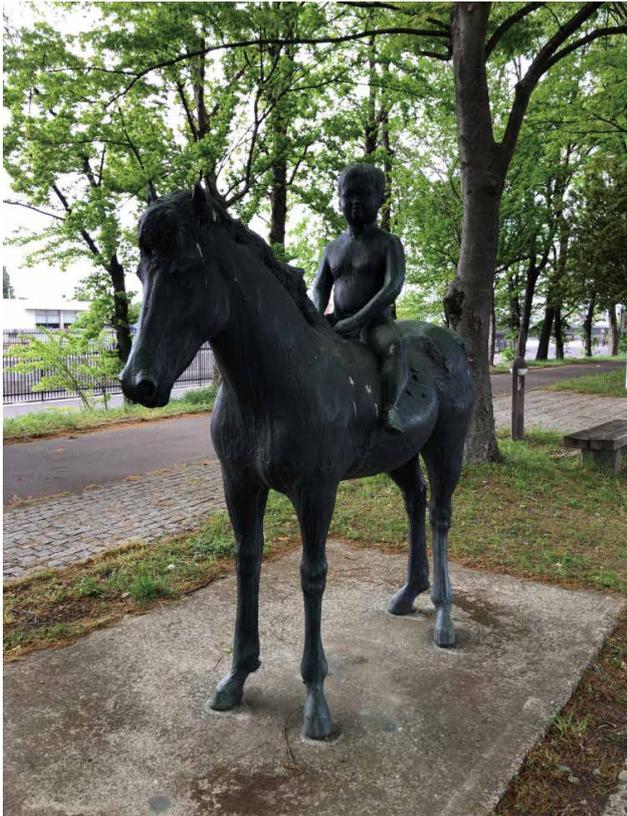
図2 作品(1)を左斜め前方から見たところ。台座は無く、地面には鉄筋コンクリートの基礎を造り、本体足部に止めたステンレス製ボルト4本をモルタルで固めてある。

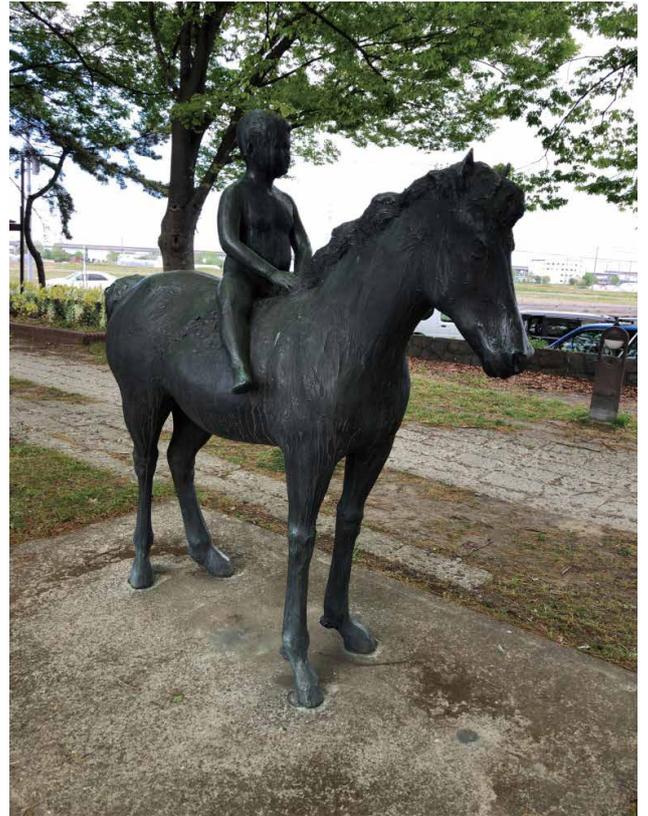
図4 右斜め前方から見たところ。基礎部分のコンクリートの劣化を想定していたが、比較的良好な状況を保っている。

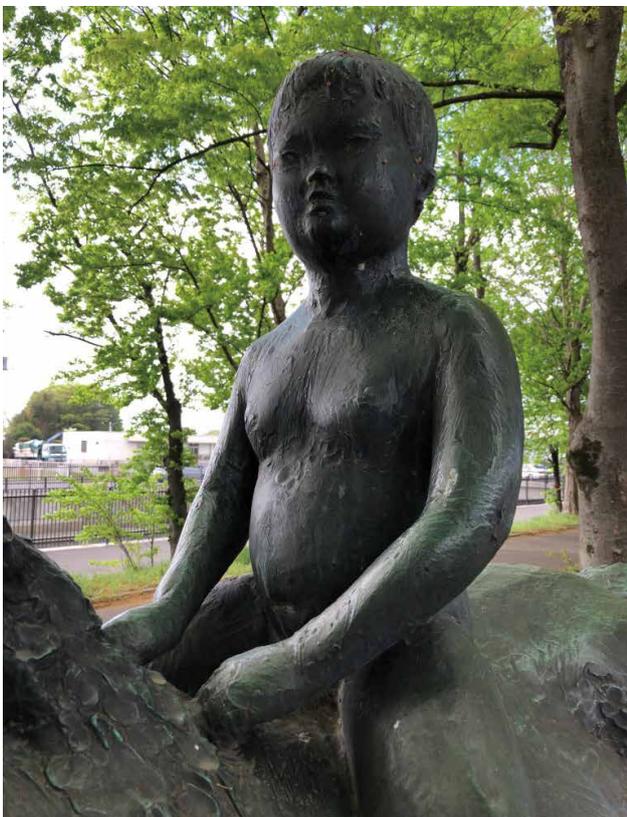
図3 子供のアップ。緑青錆の発生は少ない。

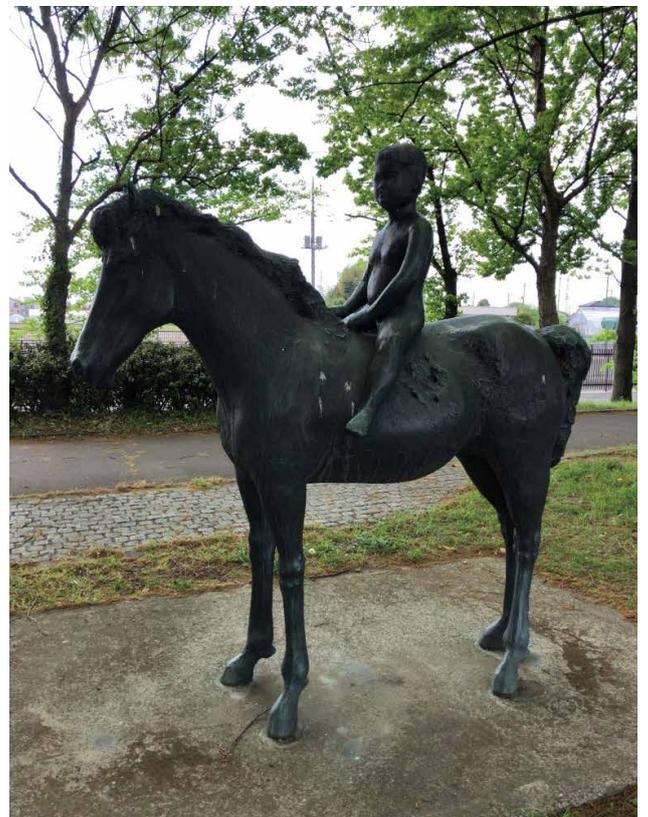
図5 左方向から見たところ。自然豊かな環境では、鳥糞による汚れは致し方ない。

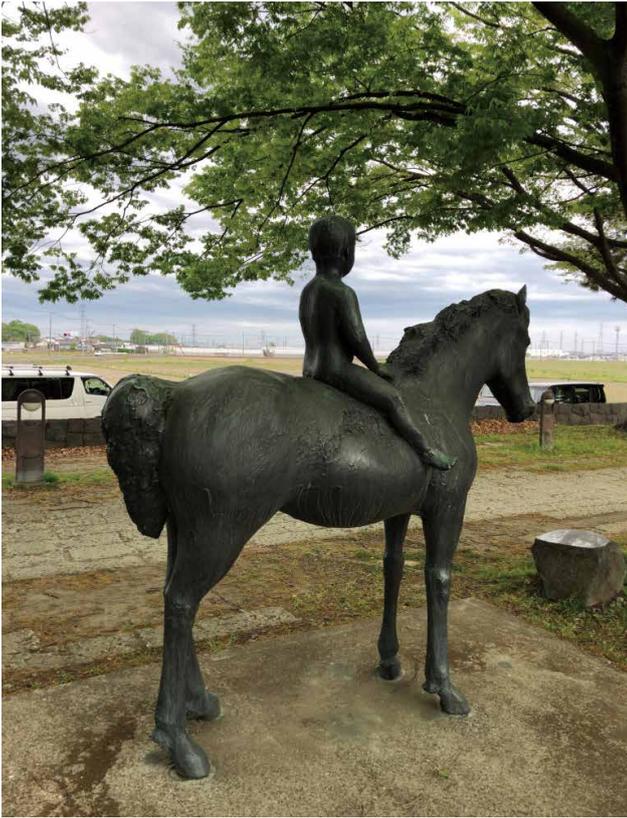
図6 完成時にブロンズ表面は硫化処理を施して黒色に腐食させたが、思ったより完成時の雰囲気は変化していない。通常、野外に置かれて雨ざらしになったブロンズは緑青による腐食で緑色になる場合が多い。制作時は上に子供たちが登ることも想定したが、幸いなことにその痕跡は見られない。

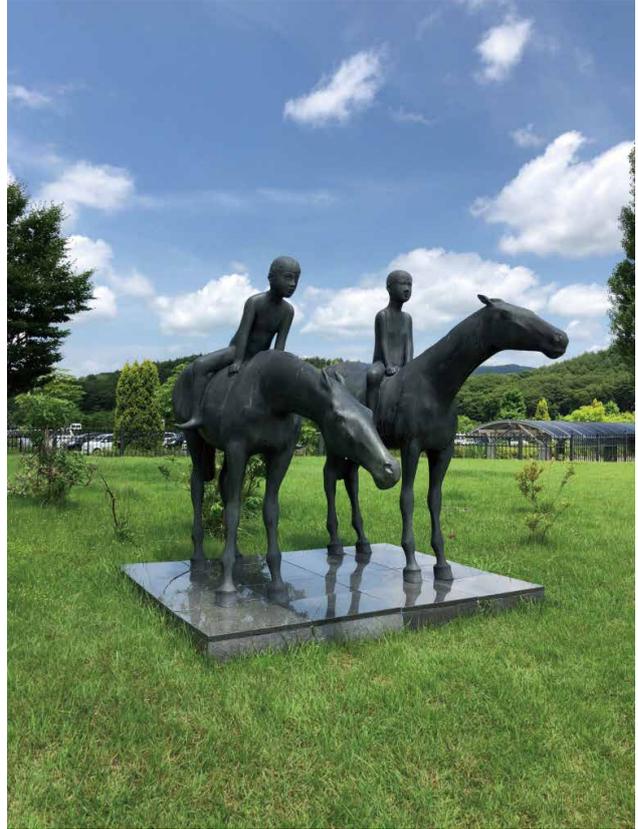
図8 作品(2)を右斜め前から広角レンズで撮影。台座面と芝生の厚みのバランスが良好である。

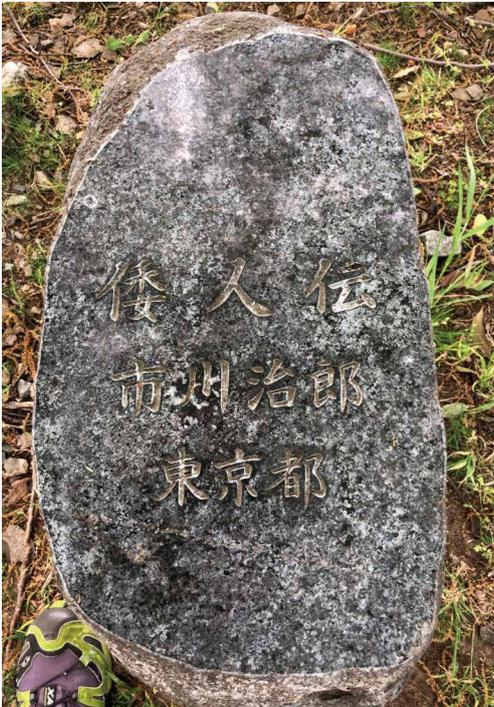
図7 足元に設置された御影石による表示。表面は一定の風化が進んでいる。

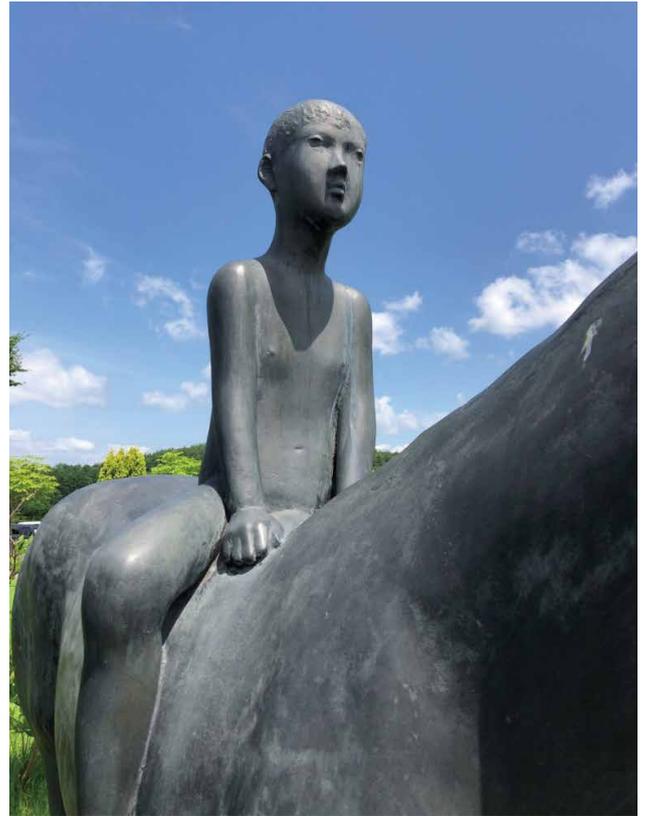
図11 少年のアップ。よく見ると緑青錆の発生はあるが、全体としては黒色の硫化皮膜がよく残っている。風雨や降雪に晒されている割には、ブロンズ表面の変化は少ない。

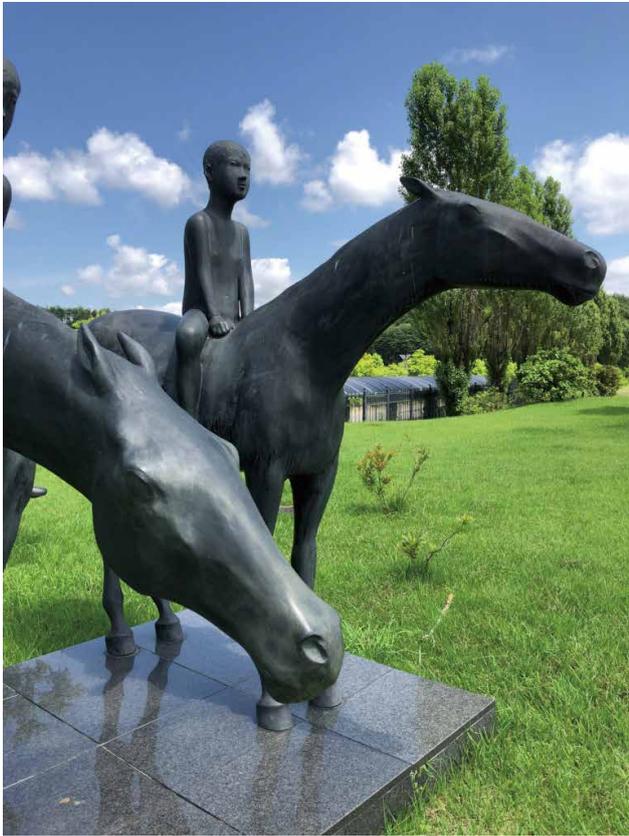
図10 ブロンズ像完成時には、表面を硫化処理して黒色にしたが、その雰囲気はあまり変化していない。緑青錆の発生は少ないように感じた。周辺の自然環境が豊かであることと関係があるかどうかは不明である。

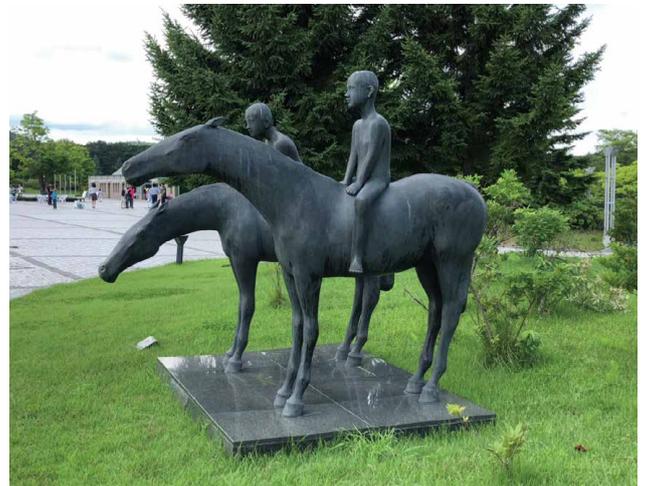
図12 この設置場所では衆目があるため、子供たちが上に登って遊ぶことは難しいであろう。そのため、転落などによる怪我の危険性は少ないと考えられる。

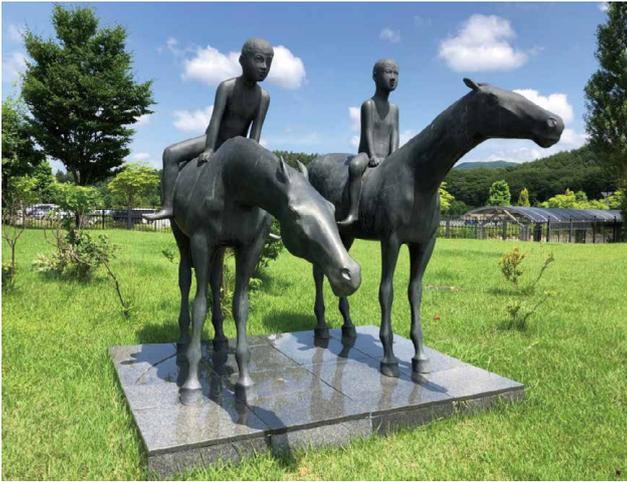
図 13 台座は黒色御影石板をコンクリート基礎に貼り付けている。後方の御影石上に大きく斜めのひび割れが入っているが、これは東日本大震災の爪痕である。この付近も震度6強の揺れに見舞われ被害は大きかったが、彫刻本体は倒壊することもなくこれに耐えた。

私は彫刻素材全ての専門家ではないが、パブリック・スペースに置かれる野外彫刻の一般的なメンテナンスとして、表面の清掃や防錆処理による劣化防止、ワックスがけや塗料の再塗装による美観維持、ひび割れや破損箇所の修理修繕、などが必要であると回答した。さらに東日本大震災のように大きな揺れを経た後であることから、彫刻本体の疲労破壊の可能性や強度確認、台座や結合部分の補強など、安全性に関わる耐震強度の点検は最重要課題であることを述べた。一方、対応処置をする際の作者からの許可に関しては、それぞれの彫刻作品には著作物として作者に著作権が生じているが、所有権は完成時に引き渡されており、この敷地内での安全な環境を維持するために必要な補修補強などの責任と権限は現所有者にあることを説明した。ただし作者に連絡してその補修方法などについて尋ねることが、安全管理に直結するであろうことも補足した。

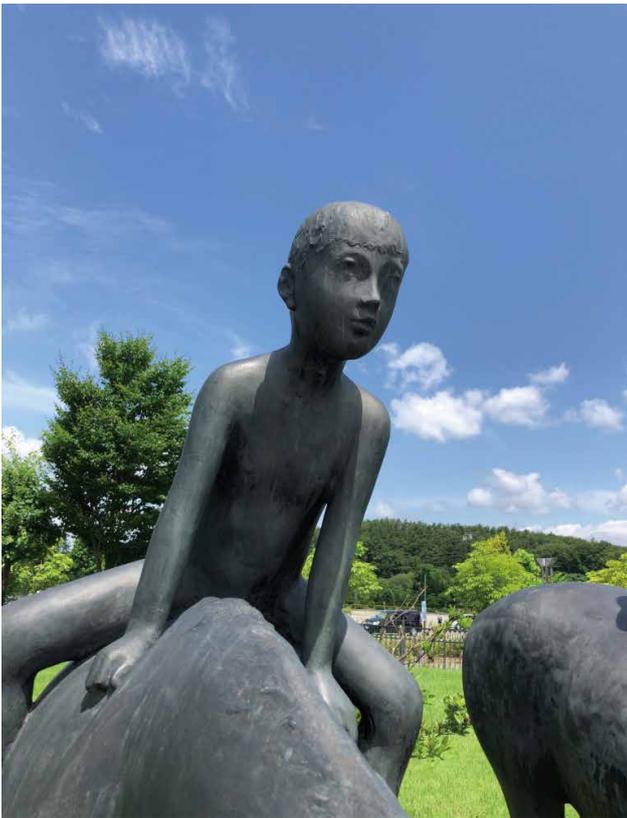
図 14 少年のアップ。この写真でも緑青錆の発生状況がわかる。少しずつ錆は進行しているようであるが、強力な硫化皮膜の効果で黒色が維持されている。耐候性という観点からは十分な結果が見られる。

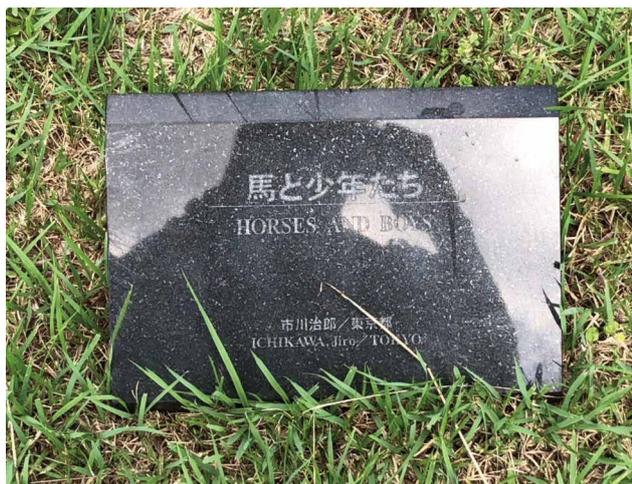
図 16 足元に設置された御影石による表示。冬期は雪に埋れているはずであるが、比較的石材の劣化は進んでいない。
