近代文化遺産最適化の実践研究(1) 岩手銀行(旧盛岡銀行)旧本店本館の 保存修理・活用整備

Practical research to optimize modern cultural heritage (1) Restoration and utilization work at The Bank of Iwate(Former Morioka Bank) former head office

This paper reports on the concept of restoration, and utilization of the important cultural property “Bank of Iwate (former Morioka Bank) former head office”.

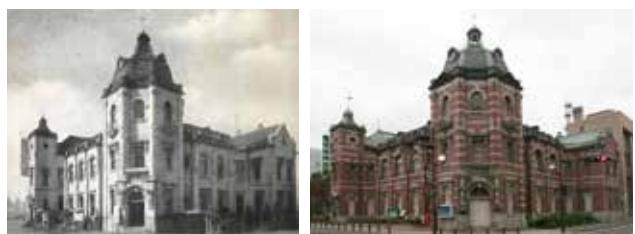
左：写真1 東南からの外観（昭和10年代・岩手銀行所蔵）

右：写真2 東南からの外観（保存修理工事前）

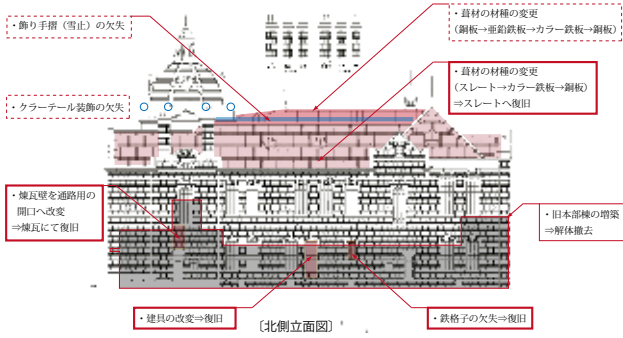
図1 外壁の主な改変箇所(北側のみ)

外壁の主な改変箇所は、図 1 の通りである。本建造物は、煉瓦造の躯体に、内装は漆喰塗り、外装は小口大の化粧煉瓦を貼って仕上げている仕様であり、躯体の煉瓦は内外とも基本的には表面に現れない。これは本建造物竣工の 3 年後に竣工する東京駅舎とはほぼ同仕様であるが、外装化粧煉瓦は平型と L 字型の化粧煉瓦を 1 列ごと交互に貼り L 字型化粧煉瓦の下地の躯体煉瓦に溝彫りをする「積込溝工法」を採用し、薄い化粧煉瓦と厚い化粧煉瓦を 1 列ごと交互に貼り厚い化粧煉瓦の下地の躯体煉瓦の表面を下げて積む「下駄っ積み」工法である東京駅舎とは、外装工法が異なる。³⁾ 元来覆輪目地 (かまぼこ状断面でより上質な仕上げとされる) であった目地がほとんど潰れている上に化粧煉瓦表面の肌が荒れているが、行員 OB によれば、旧本部棟を増築した際に、「(戦前に) 白く塗り籠められた外壁に希硫酸を放射して赤褐色化粧煉瓦の外観に戻した」とのことだ。

外観については極力当初の姿に復した。通りに面している急勾配部の屋根は天然スレート葺に復している。ただし、現状は失われている屋根の装飾は漏水や積雪の歩道への落下の危険性を考慮し、復原は見合わせた。北面外壁は、直に接していた鉄筋コンクリート造の旧日本部棟を撤去した上で、後世の改造で変更された開口部等の調査を行い、開口部は旧状に復し、外壁仕上げは極力現状維持とした。一時期塗り籠められていた漆喰と思われる白色建材や当初の覆輪目地が残存している部分はあえてそのままとし、解説板を置いて興味のある方には理解ができるようにした。所有者から化粧直しを施さないことへの否定的な見解もあったが、岩手殖産銀行が業務拡大し岩手銀行と行名変更したことに合わせて増築した本店営業部を、営業停止し取り壊した際に盛岡銀行時代の当初の外壁が露になった事実は継承すべきであると考え、納得していただいた。この部分には積層した歴史が一瞬に読み取れる表現が詰まっている。化粧煉瓦を剥がし新規の同様の材料に貼り替えることは容易いが、建造物の性能に影響はない以上、無理に行う必要はない。保存修理は傷んでいる部位に施す行為であり、化粧直しではない。歴史を継承する一つの手法として、今後改めて判断を委ねることも重要であろう。

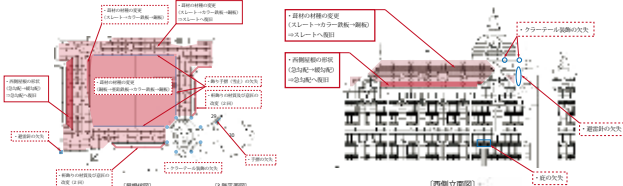
図2 屋根の主な改変箇所(左:屋根伏、右:西側立面)

屋根は西側のみ一部勾配を緩く改変していた (図 2)。

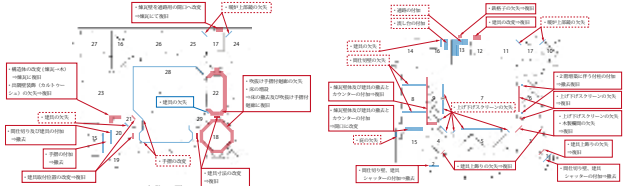
図3 平面の主な改変箇所(左:二階、右:一階)

平面は図 3 のとおりである。東側と南東側の客溜の吹抜け及び廻廊を廃してそれぞれ二階床を設ける改変がなされていた。また、当時の行内報から昭和 31 年 (1956) には一階西側の三室の間仕切を撤去し、窓口を伴った営業室に改造し、国庫や住宅公庫の窓口としたことが判明した。その後平成 3 年 (1991) に、この部屋を「赤レンガギャラリー」に改装し、貸し出しスペースとして活用していた。

内部については、営業店舗から公開施設へと活用状況が変更されることを踏まえながら、銀行建築として特徴的な部分である営業室廻りの一部（スクリーンや灯具も含めて）を当初の姿に復した。当初吹抜けであった東南側客溜と東側客溜の二階床を撤去し吹抜けと廻廊に戻し、その客溜に面する営業室東南側と東側カウンターのみ上げ下げスクリーンを復原した。また、後世の改造で失われていた一階市民ギャラリーと西側客溜との間仕切煉瓦壁及び二階旧総会室の煉瓦壁を構造補強と兼ねて旧状に復した。当初は3室に分かれていた市民ギャラリー内部は、中ノ橋支店時に唯一市民に開いた場として利用していた場所を継承することを優先し、現状維持とした。ただし、3室に分かれていたことを明示するため、残存していた床下の基礎を見えるようにしただけでなく、当初あった間仕切壁の壁面線の痕跡を漆喰壁の中にライナーを埋め込むことで表現した。

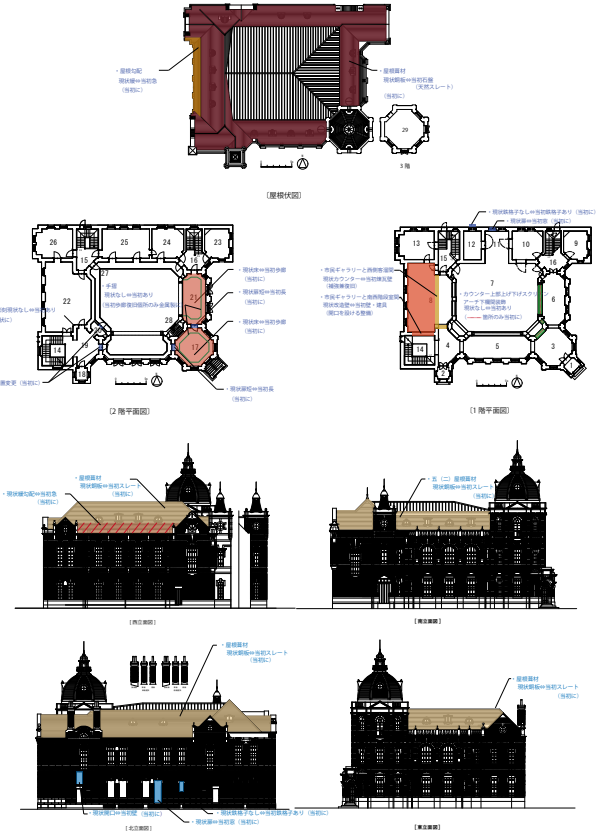
図4 現状変更箇所一覧(屋根・二階、一階平面・外部立面)

これらを踏まえた計画について、修理委員会(委員長:後藤治工学院大学教授)の承認を受け、文化庁に現状変更の申請を行った。これは、「重要文化財に関しその現状を変更しようとするときは文化庁長官の許可を受けねばならない」と文化財保護法第43条第1項で定められている手続きである。その後、文化審議会への諮問・答申を経て、申請した現状変更が許可され、実施した。その内容を図4に示す。

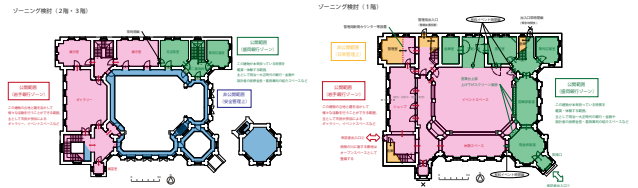
図5 活用整備のためのゾーニング

保存活用計画では、図5に示すように、平面を無料公開範囲と有料公開範囲の二つのゾーンに分けた。前者は、地域活動を含めた普段使いの市民の継続的な使用を期待して、中ノ橋支店の頃は市民ギャラリーだった部屋と営業室を充て、西側の盛岡市の中心市街地からの人の流れを想定した。諸事情でカフェ等は断念した。後者は、観光客等、日常的には訪ねて来ない層を期待して、盛岡銀行当時に復原した空間を味わうことと展示資料を観覧することを中心とした資料館とした。安全面から二階の吹抜けに面する廻廊と南東八角塔の3階は非公開とし来訪者の立ち入りは禁じた。

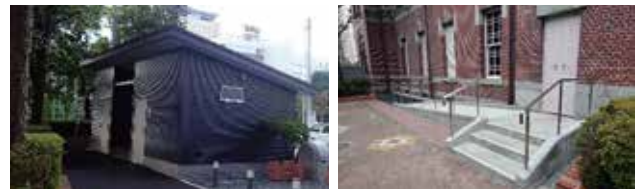
左：写真15 新設した便益施設
右：写真16 段差解消のために新設したスロープと階段

平成21(2009)年の保存活用計画策定時と活用内容が大きく変更されたため、同26(2014)年に保存活用計画の改訂版を策定し、自主事業および文化財建造物等を活用した地域活性化補助事業による活用整備工事を同27(2015)年から同28(2016)年7月まで行った。主な内容は、様々な利用者に対応すべく、西側にスロープ等の段差解消を設けたことと、公開施設として利用者・管理者のため、隣接敷地に便益施設を設置し、通路等を整備したこととの2点である。

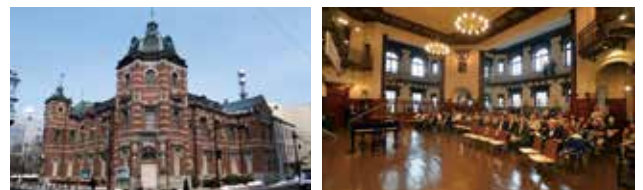
左：写真17 東南からの外観（2016年3月保存修理工事完了後）
右：写真18 営業室（修理後・2016年7月オープニングセレモニー）

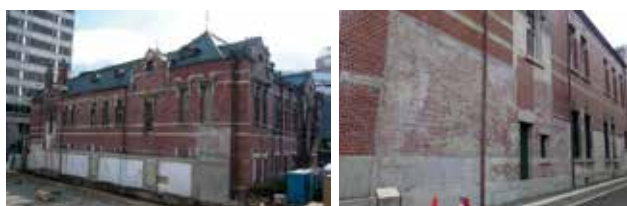
左：写真8 増築部を撤去した状況 右：写真9 北側外壁（現状）

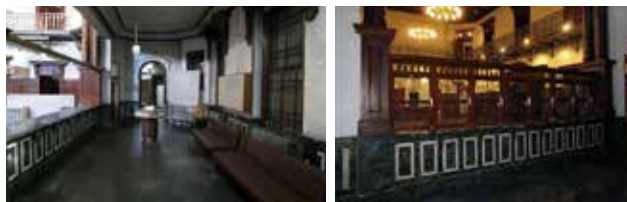
左：写真10 東側客溜（修理前） 右：写真11 同（修理後）
