旧機那サフラン酒本舗 「鍍絵」調査

Survey of "Trowel Paintings" at the former Kina Saffron Shu Brewery

津村泰範 / 平山育男

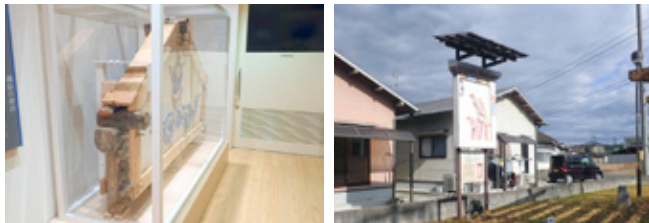
fig.1 (上左) 鏝絵の切り取り保存展示(裏側の細工が分かる)

fig.2 (上右) 明治23 (1890) 年の鏝絵の切り取り保存

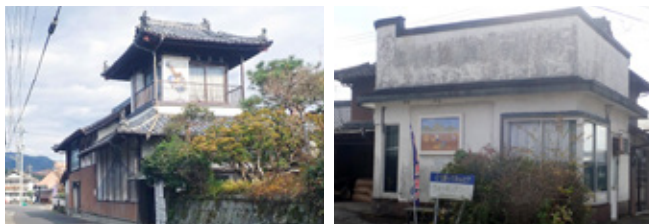
fig.3 (上左) 市指定史跡重松家別邸の明治17 (1884) 年の鏝絵

fig.4 (上右) 昭和初期モダンな旧写真館の壁に貼られた平成の鏝絵

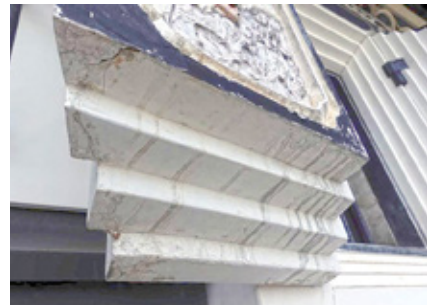
終日日陰に留まることの多い北面は、漆喰の剥離・剥落やセッコ技法による彩色の剥落が認められる(fig.6)。幾つかの鍍絵は、画面を構成する各要素(動物や植物など)のうち局所的に漆喰素地が露出しており、保存状態の良い他面の鍍絵と比較した場合、配色のバランスに違和感を覚えることから、制作当初は彩色が施されていた可能性が指摘できる。

鍍絵が配された扉の周辺では複数箇所亀裂が発生しており、部分的に剥離が起きている。また、鍍絵の周囲を取り囲み帯状に配された黒色顔料は、過去の修理で補修された痕跡が認められる。現在は、補修時に使用されたと思われる顔料が部分的に溶け出し、筋状の垂れとなって漆喰の表面に流れ出ている(fig.7)。

fig.6 (左上) 彩色層の剥落 fig.7 (右上) 溶けて流れ出た黒色顔料

彩色に関しては、色漆喰が使用されている箇所については全体的に大きな問題はみられない。一方で、セッコ技法で彩色が施されている箇所については剥離が発生しており、剥落止めの処置を行う必要がある。鍍絵が屋外にあることや、長岡市の年間を通しての気候に配慮した修復材料を選択する必要がある⁶⁾。

彩色層が剥落した箇所は、現在、鍍絵を鑑賞するうえでの大きな妨げとなっていることから、補彩処置⁷⁾を施すことも選択肢のひとつとして考えられる。補彩技法には様々なものがあるが、当該鍍絵の状態が比較的良好であることと、オリジナル性を尊重した場合、中間色法を用いることが適切であると考えられる。この技法は、オリジナルの彩色よりも明度や彩度の低い色彩を配し、剥落して白抜けてしまった箇所のトーンを落とすことで全体的な統一感を生み出すものである。また、これと同時に補彩時に用いる展色剤により剥落箇所周辺の彩色層を補強する役割も果たす。多くの観光客が鍍絵を鑑賞するために訪れる現在の状況考えた場合、損傷によりやや秩序が乱れた状態にある鍍絵及び「鍍絵蔵」全体の統一感を再構築することは、ひとつの課題と言えるだろう。

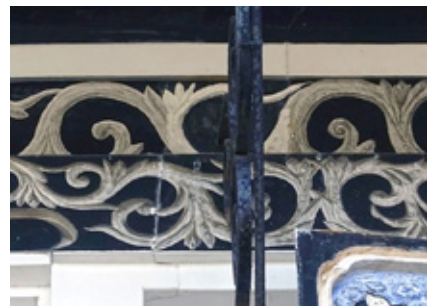
鍍絵において、釘を芯材として用いるなど一定の厚みをもつ箇所では、表面仕上げ層において漆喰の剥離・剥落が発生している(fig.8)。非常に危険な状態であり早急な保存修復処置が求められる。

鉢巻部の鍍絵は、剥落した箇所に復元的な修理の痕跡が認められるが、現存するオリジナルの表面仕上げとは異なることから統一感に欠ける。また、剥落を起源に発生したと思われる亀裂には充填処置が施されているが、亀裂悪化の抑制には機能しておらず、外観美を損なう(fig.9)。

fig.8 (左上) 表面仕上げ層漆喰の剥離と剥落

fig.9 (右上) 過去の復元的修理跡と亀裂の充填処置跡

同形状の渦紋文様の反復で造形がなされていることから、欠損した箇所（南面左角など）はオリジナルの形状に倣って修復することが望ましい。また、過去の修理で部分的に復元されている箇所は、接合面の処置や表面の仕上げに十分配慮しながら再処置を行う必要性が指摘できる。復元に使用する材料は、オリジナルの漆喰の性質に近いものが適しているといえる¹⁾。ただし、接合面における適合性を高めるため、その材質硬度はオリジナルを上回らないよう配慮する必要がある。

ひび割れが発生している箇所については、その幅が5mm以上である場合には、部分固定法などの処置²⁾を亀裂内部に施したのち、オリジナルの漆喰の性質に近い材料で充填処置を行うことが好ましい。充填材は、今後も歪みが生じる可能性があることから、負荷がかかった際にはオリジナルの漆喰よりも先に破損するような硬度に調整する必要がある。

鍍絵において、盛り上げ箇所でも部分的に漆喰の剥離が発生している箇所は、和紙などを用いた表打ちで養生したのち、充填剤を注入して再接着を行うことが好ましく、充填剤には水硬化石灰をベースとする修復材料の使用が適していると考えられる⁴⁾。

一方、漆喰の剥落が発生している箇所では、今後の保存を考えた場合には、残存する漆喰の周囲にエッジング処置を施すことが好ましい。この時、オリジナルの形状が分かる場合には、復原しながら材料を配することでより耐久性の高い処置となる。また、鍍絵の制作時に漆喰の噛み付きを促すために打たれた釘頭が露出している場合には、酸化生成成分を抑制する効果をもつ腐食防止剤を塗布してから作業を進めることが好ましい。剥落箇所に使用する材料は、オリジナルの漆喰の材質に近いものが好ましい⁵⁾。
