長岡市旧山古志竹沢 星野家住宅について

A Study of the Hoshino House in Takezawa, Yamakoshi area in Nagaoka City

平山育男

The Hoshino house is a sericulturist farmhouse built in 1884.
It shows how the life used to be in Yamakoshi in Meiji era.

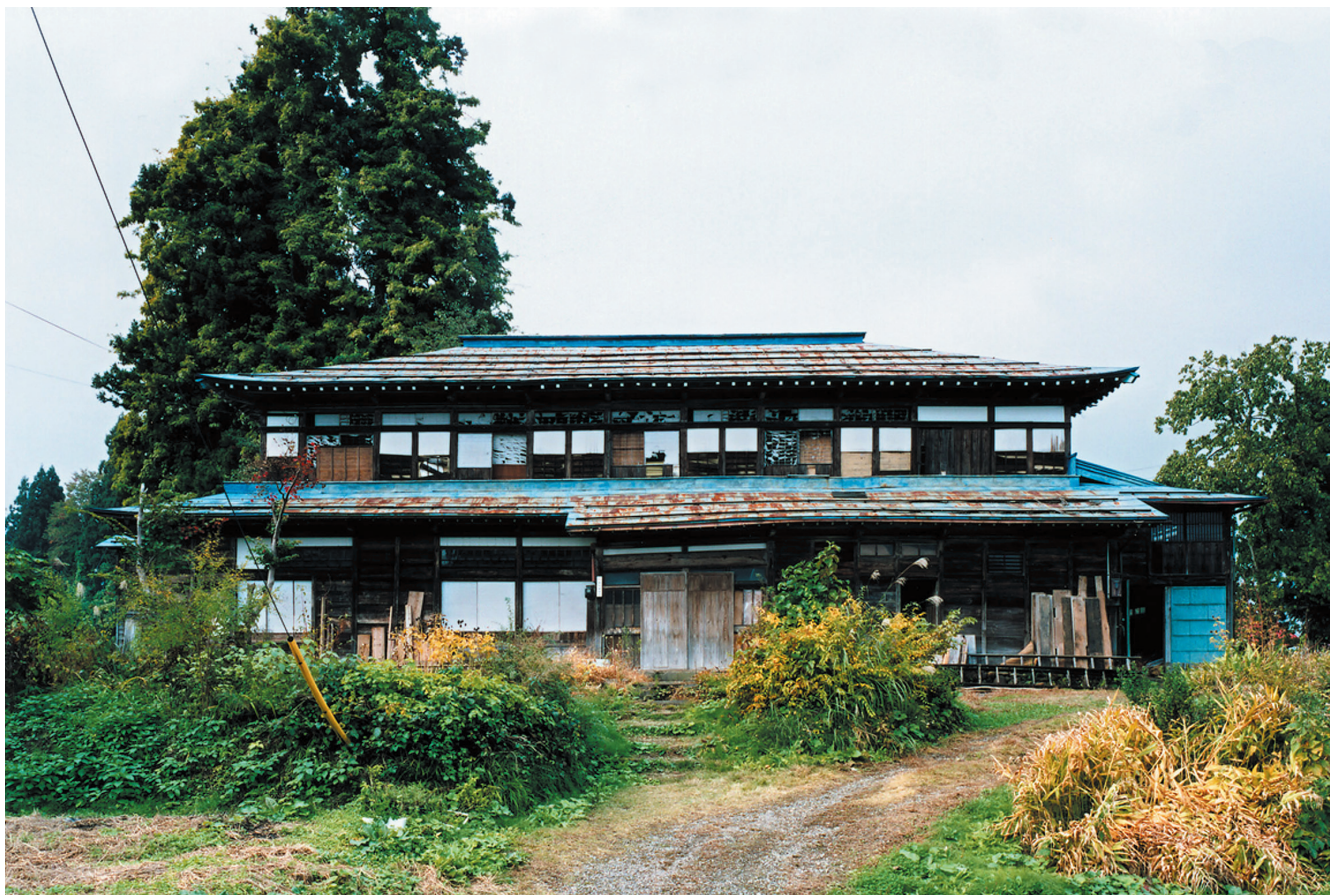
写真1 正面南より

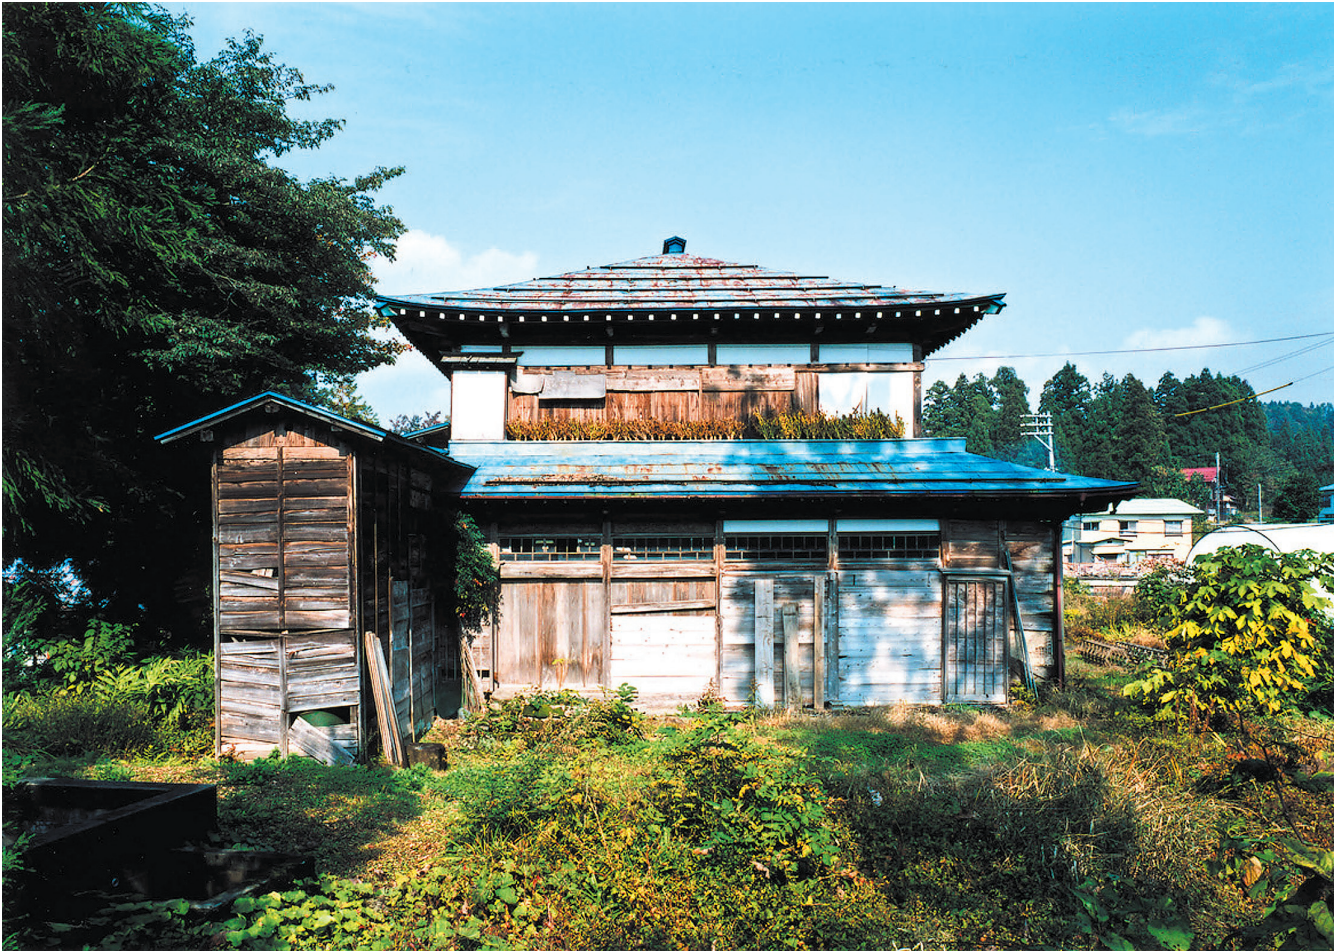
写真2 側面 南より

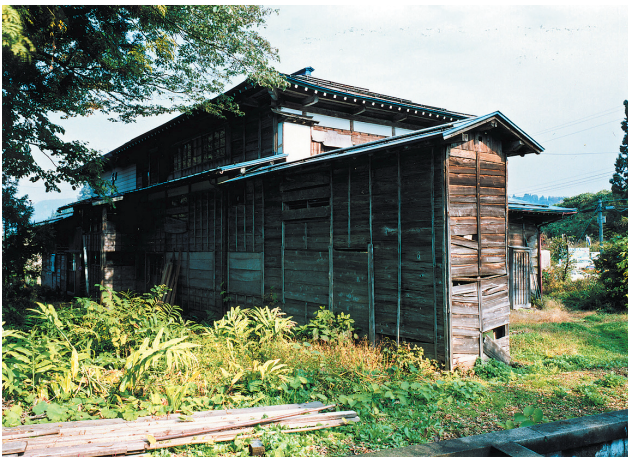
写真3 背面 南西より

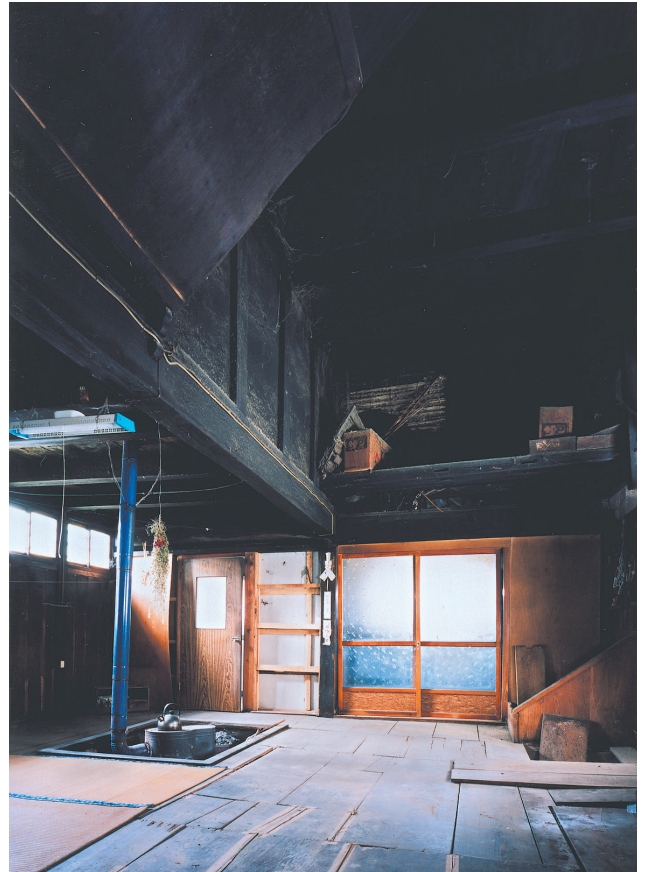
写真4 ダイドコロ 南東より

ダイドコロ一面の板敷であるが、床下には幾つかの穴が穿かれる。いずれも食物保管用のもので、ニワ境のものがイモアナでサトイモ、イロリ際のものがサツマイモを入れるという。ニワ境における間仕切りは昭和42(1967)年頃におけるもので、当初は開放と考えられる。イロリは当初は北側にやや長く、当主

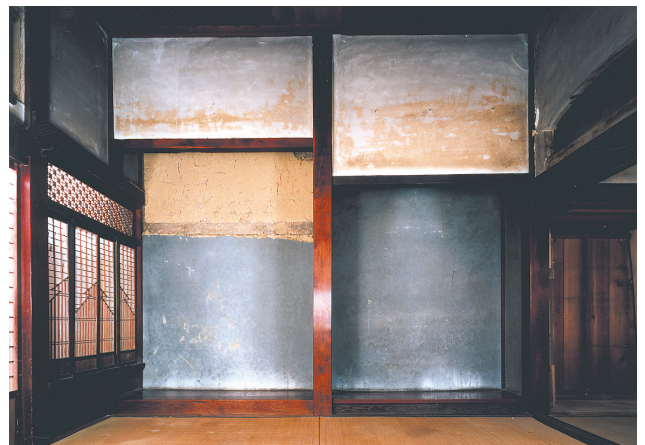
写真5 オザシキ 東より

マエザシキ、ブツマ、オザシキは大きな改変はなく当初の形式をよく伝える。オザシキ境に建てられる襖戸に明治21(1888)年の銘があり、これが建立年代に近いものと言えるだろう。なお、この建物では和釘が用いられる。明治17(1884)年の建築という伝承から妥当と言えるが、オザシキ南側の内法長押には洋釘が確認される。当初と中古、両者の可能性がある。

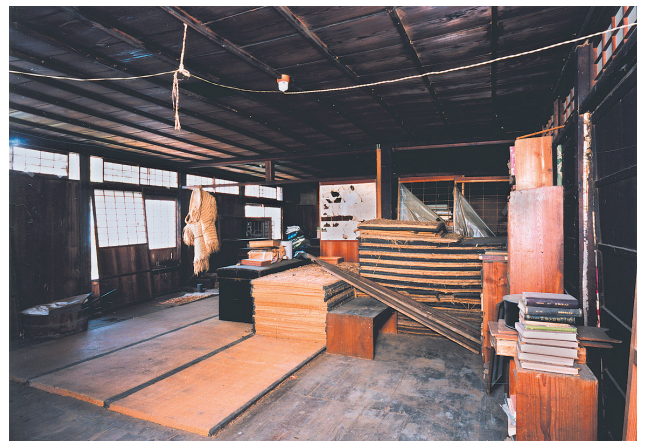
写真6 2階 北西より

2階は南側6室を区切る材はいずれも当初までは遡らず、昭和戦前期頃のものだと判断される。それ以前は北側の2間を除き、1室の蚕室として使ったとするのが妥当であろう。北側2間は当初の仕事ではないが、早い時期に床が張られたものと判断された。
