雪国の木造小学校における室内環境に関する研究

2. 「山の学校」の壁の仕様

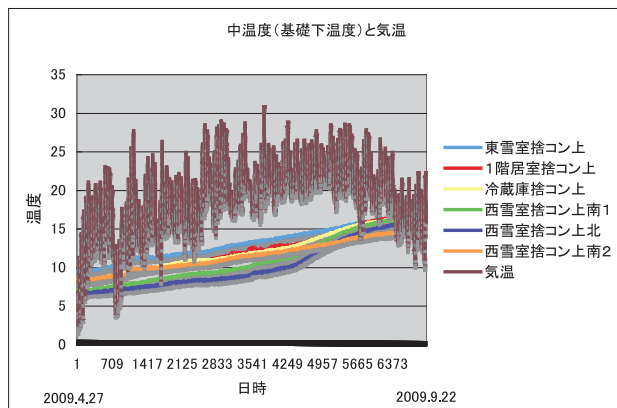
グラフ-1 地中温度と気温

建物の最も身近な外部環境である基礎下の地表面の温度の傾向を知る事は外気温度を知る事と同じように重要であり、今回は捨てコンクリート上(基礎下断熱材直下)の温度を6カ所(東雪室下、1階居室下、冷蔵庫下、西雪室下3カ所)測定している。(グラフ-1、図-3)

この熱電対の測定精度にはほぼ同じ条件である西側雪室下捨コン上の3カ所の計測値でも8°、7.9°、9.9°とかなりのバラツキがある。これらの測点は数メートルしか離れていないことから、このバラツキは熱電対の精度の問題であると解釈できる。平均気温と地中温度との関係は8月下旬に平均気温が下降しだすまではおおよそ10°程度低い温度であることがわかる。地中温度はその後にも上昇を続けるが平均気温は9月に入るとぐんぐんと落ち初める。これは地中温度のピークが気温のピークよりも遅くなることを示している。

測定点6カ所の地中温度がすべて15°を超えたのは8月18日の午前10時のことであり、地中温度のピークと思われる9月22日の温度は約17°、夏至から約3ヶ月遅れとなる。地中温度が最低になるのは3月20日前後と推定でき、今回の測定から推測すると最低地中温度は7.4°程度となる。地中40cm程度の深さであるが、この温度差は利用できる可能性がある。

4月から10月にかけて基礎下温度が気温を下まわっている。24時間換気の外気温をこの地熱を利用して多少緩和し

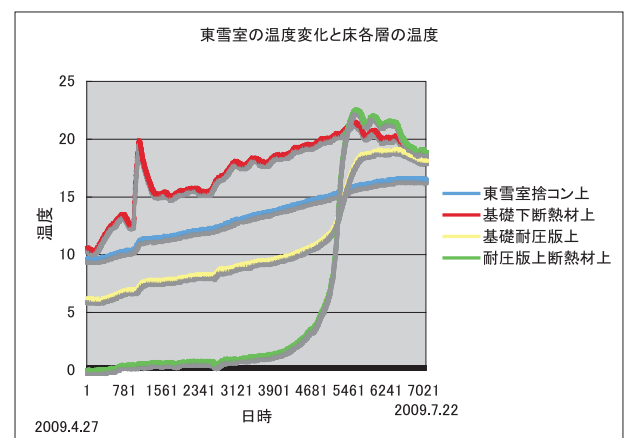
グラフ-3 東雪室の温度変化と各床層の温度

東雪室では基礎下に敷設された断熱材の上のセンサーが挙動がおかしいため除外して考える必要がある。耐圧版上の断熱材の表面の温度が5°を超えるのが8月8日、地中温度に追いつくのが8月16日である。冷蔵庫に冷熱を共有しない点や、立地上日陰となることなど、有利な要素が働いているものと思われる。

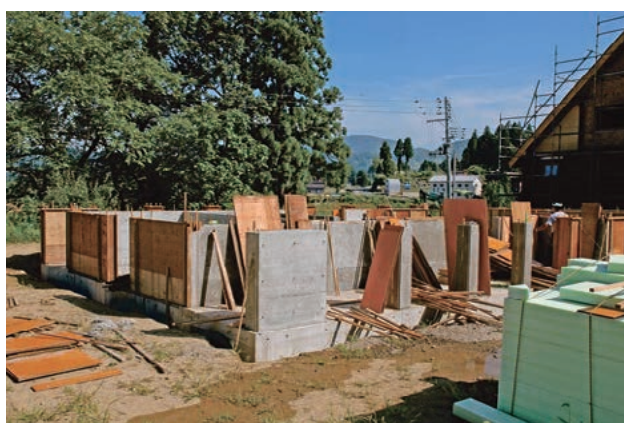
写真3ー脱型
山古志は雪深いため基礎を高くし、雪対策をした。

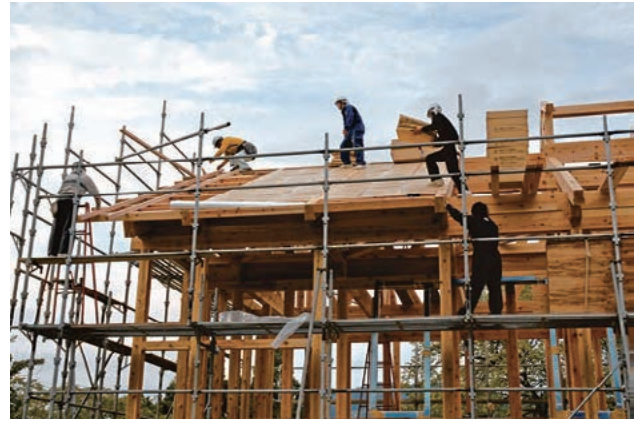
写真8ー屋根の断熱ー杉皮の断熱実験

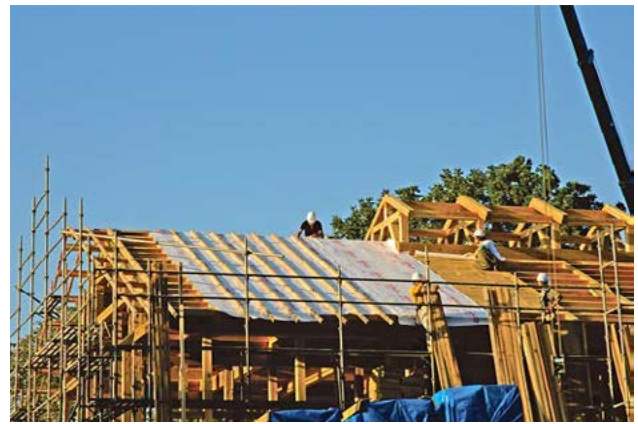
写真10ー屋根の杉皮断熱材上の通気層

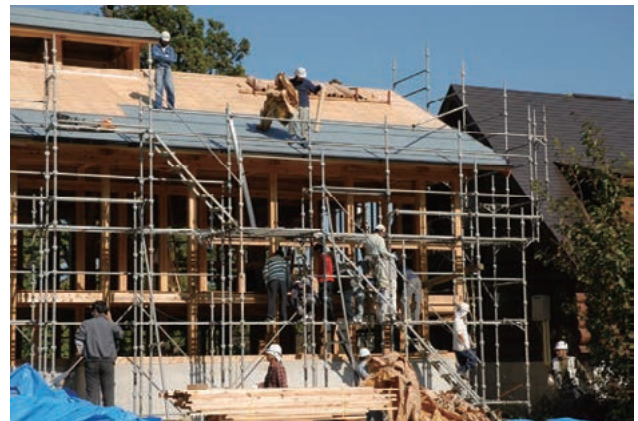
写真11ー屋根ガルバリウム鋼板平葺の下地工事
