# 近代洋風建築修復の検証 — 修復技術の理念と手法の研究 — その2

## Reviewing the Restoration of Modern Western-style Architecture in Japan Part2

### — A Study on Principles and Methodology in Restoration Techniques —

木村 勉  
KIMURA Tsutomu

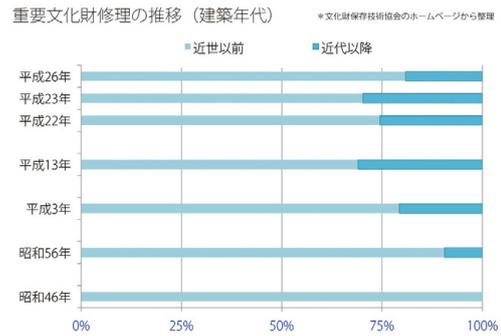
図01 修復の推移 (建築年代)

図01は、物件の建築年代を近世以前と近代以降の区別

で割合をみる。昭和46年時点ではすべてが近世以前であった。まもなく近代の物件が対象に加わり、近年になると近代以降の物件がおよそ30%から25%を占めるまでに至る。

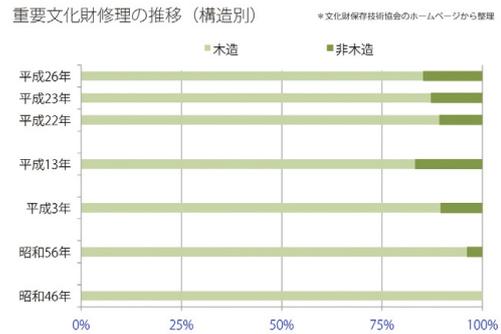
図02 修復の推移 (構造別)

図02は、木造と非木造の構造別の修復物件の推移を見る。むろん図01にあるように、昭和46年次は近世以前の建築であって、すべてが木造であるが、やがて近代の物件が加わることにより、煉瓦造や石造、さらに造鉄筋コンクリート造や鉄骨造が対象となってきたことを語る。非木造は、近年では10%から15%を占める。

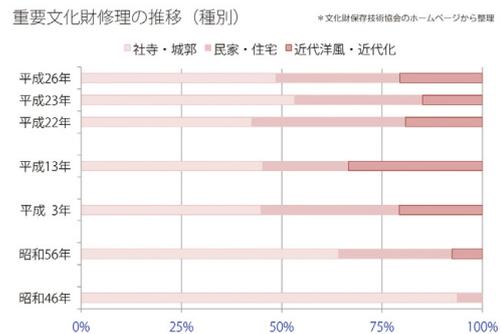
図03 修復の推移 (種別)

図03は、種類別にどのような建物が修復されてきたかを示す。昭和46年には社寺（城郭を含む）が圧倒的に多く、そこに民家（住宅を含む）がわずかに加わっている程度であるが、昭和56年（1981）では、民家が一気に増え、近代建築が新たに参入する。平成期になると、近代建築が増え、社寺が減少することにより、全体としては、社寺が50%弱で、残る部分で民家と近代建築が多少の増減を相互に繰り返しながら現在に至っている。社寺は、近世社寺の指定の開始（注03）とともにそれらの修復が始まるため、建造物全体の割合からすれば大きく減少することなく存続している。

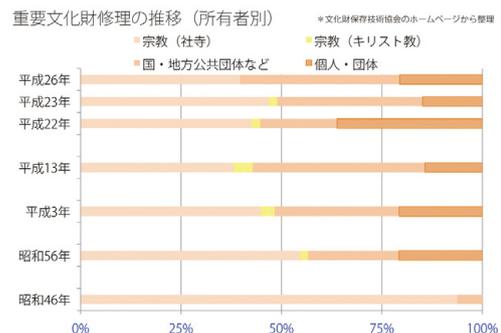
図04 修復の推移 (所有者別)

図04は、所有者別を示す。社寺は宗教法人であって種別にそのまま対応するが、昭和46年時からわずかにある国・地方公共団体として括った公有の物件は、高度経済成長期の緊急避難が始まった頃の民家であることを示す。やがて、教会建築（近代建築に属して分類）が登場するので、これをキリスト教系の宗教法人として表した。国・地方公共団体が増加を見るが、これは民家の緊急避難のほかにもともと公有の近代建築を含むようになる。さらに初期以降に大きく現われるのは、個人・企業の物件である。民家に個人で維持する状況がいくつか生まれ、企業のもつ近代の大規模な建造物や施設がその対象となっていった。

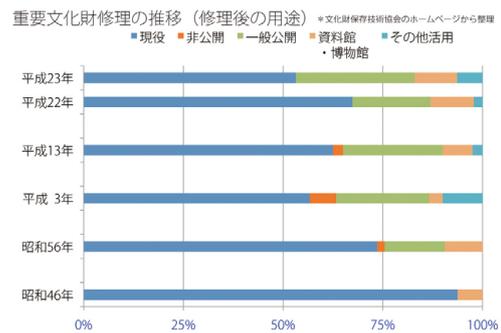
図05 修復の推移 (修復後の用途)

図05は、修復後の用途（活用）を示す。最初期には大半が現役で占められる。これは、宗教建築の営みが現役であることによる。わずかな残りが資料館として挙っている

のは、公有化された民家である。やがて、年代を経るにしたがい一般公開、非公開が生まれ、さらに商業施設・多目的が出現する。公開は公有化された物件を中心にさまざまな種別が含まれると見られ、非公開は個人有民家や企業の現役などで、商業施設・多目的は同じく個人有や企業の新たな活用によるものであろう。

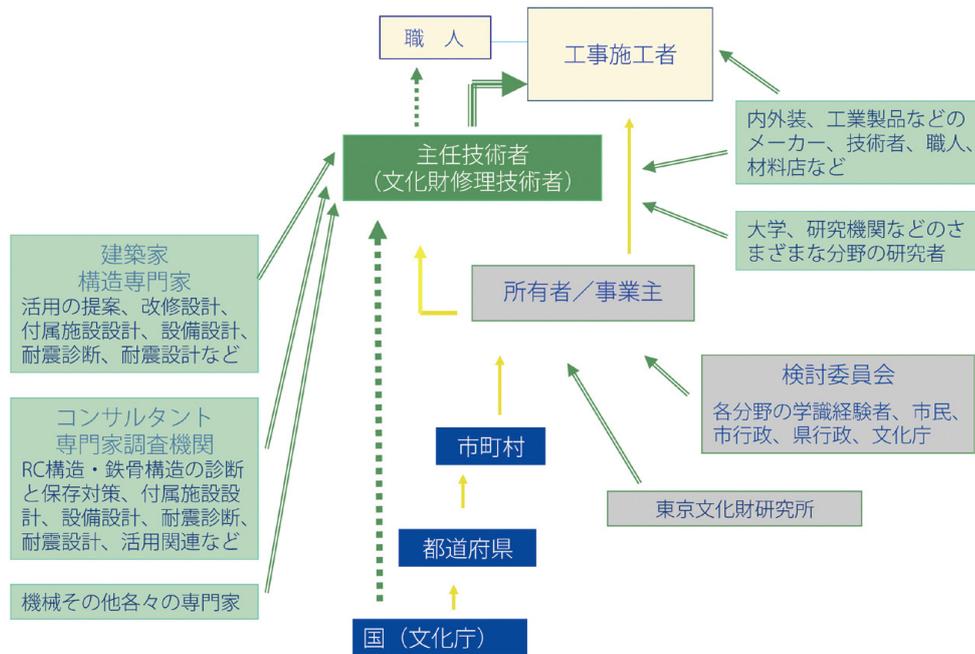
図08 修復事業の流れと関係者

その際の専門家は「主任技術者」と呼ばれ(注08)、修復にあたり対象となる物件を修復するための調査研究を行い、その成果を提示して関係者によって定めた保存の方針のもとに修復の設計を立て、これにもとづいておこなう施工にあたって監理を務め、最後にそれらの記録を「保存修

理工事報告書」としてまとめるのである（図08）。

またそれは、主任技術者の役割が、従来の伝統建築への取組で培ってきたノウハウのみでは成り立たないことも示しており、近代建築修復に必要な新たな構造体や内外装の知識、活用や耐震診断への対処などに関わる諸分野との連携をはかり、それらをもとに全体ととりまとめていく存在が必要となっていった。そこでは、より確かな理念と手法を示すことが求められたのである（図08参照）。
