旧機那サフラン酒本舗 「鍍絵」調査

Survey of "Trowel Paintings" at the former Kina Saffron Shu Brewery

津村泰範 / 平山育男

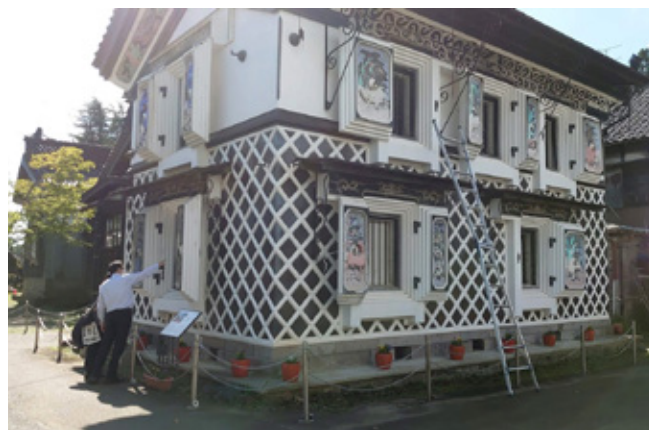
fig.5 調査状況

調査は、あらかじめ損傷個所の確認をした。概ね経年による劣化であり、人為的な破損行為はないことを確認した。より詳細に状況の見分を行うため、専門家の協力を仰いだ。令和3 (2021) 年10月15日に、独立行政法人国立文化財機構東京文化財研究所から中山俊介特任研究員、同文化遺産国際協力センター前川佳文主任研究員、同保存科学研究センター修復技術研究室中村舞アソシエイトフェローの3名に現地調査を依頼した。このうち特に前川氏は、保存修復士でもあるため、より具体的な方法を検討するのに最適である。鏝絵の修復技法研究に取り組み始めていることも好機である。(その成果は、東京文化財研究所令和3年度成果報告書『スタック装飾及び塑像に関する研究』にまとめられ、本稿に掲載された内容も所収されている。)
