橋本市中心市街地における 長屋の編年

The chronological order of the tenement houses in the central area of Hashimoto city

平山育男・西澤哉子

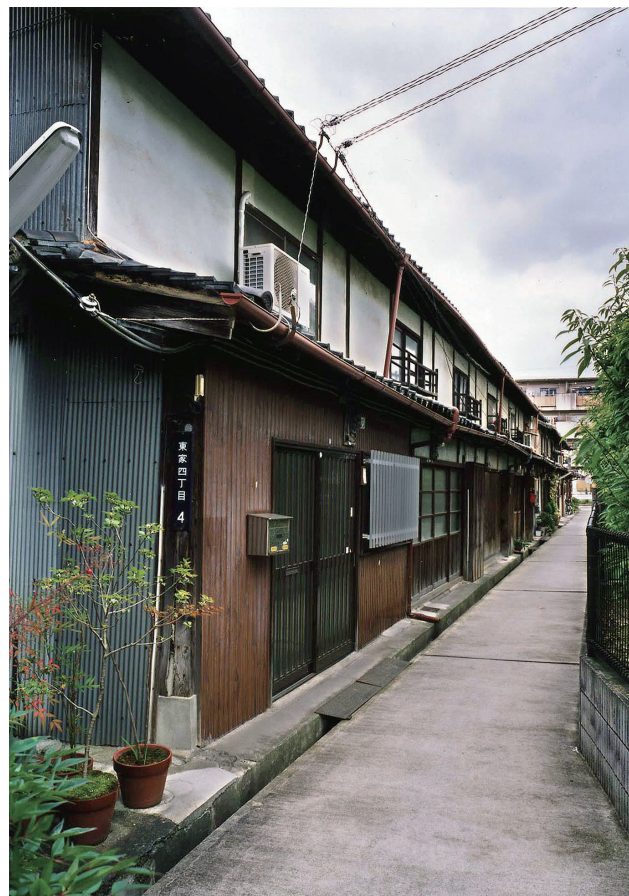
奥村家長屋 北東より 田村収撮影

長屋は東西に棟を配する木造 2 階建切妻造平入棧瓦葺の形式で、表側に半間、裏側におよそ 1 間幅の下屋を付すものである。1 軒の間口は 2 間半で、これが 6 軒連なるため、全体では桁行 15 間となる。梁行は 2 階の建ち上がる上屋部分の前後に下屋が付き、各戸で背面側への増築があるため一様ではないが、5 間程の規模となる。

奥村家長屋は 6 戸 1 棟と規模が大きく、大正時代末期頃の建築と考えることができる。比較的残りがよく、当時の生活振りが伺われる。

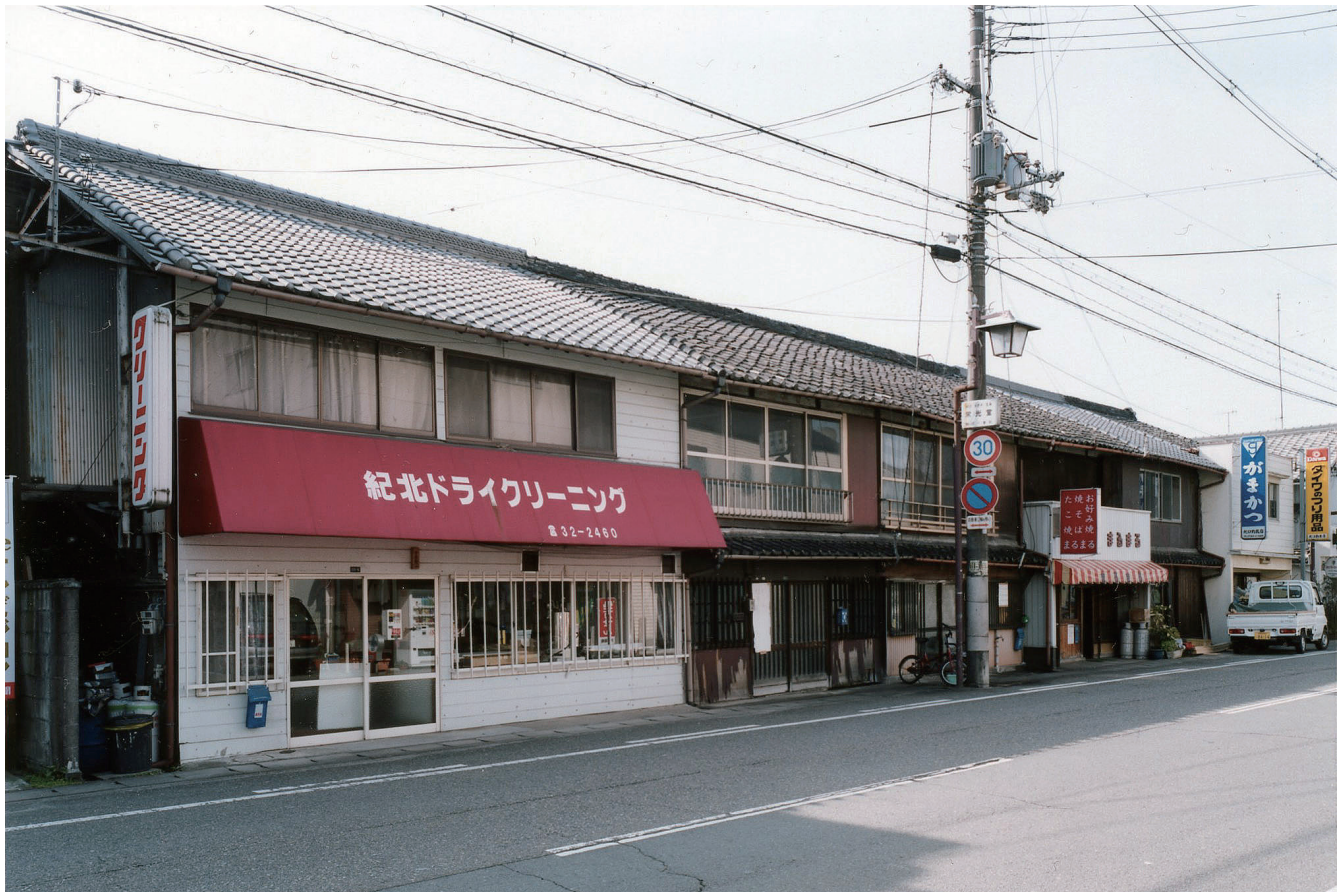
楠本家長屋 北東より 田村収撮影

長屋は東西16間、南北6間程の敷地に6戸1棟の建物で、木造2階建切妻平入棧瓦葺の形式である。1戸の規模は、桁行間口は東端の紀北ドライクリーニングが3間半で、他の5棟は2間半とする。梁行は2階の建ち上がる上屋部分が3間で、裏側に約1間の下屋を付すものである。間口2間半部分である東から2戸目、旧平岡家住宅における平面は以下の通りである。

楠本家長屋は6戸1棟と規模が大きく、大正時代末頃の建築と考えることができる。奥村家住宅と極めて類似する点が注目される。

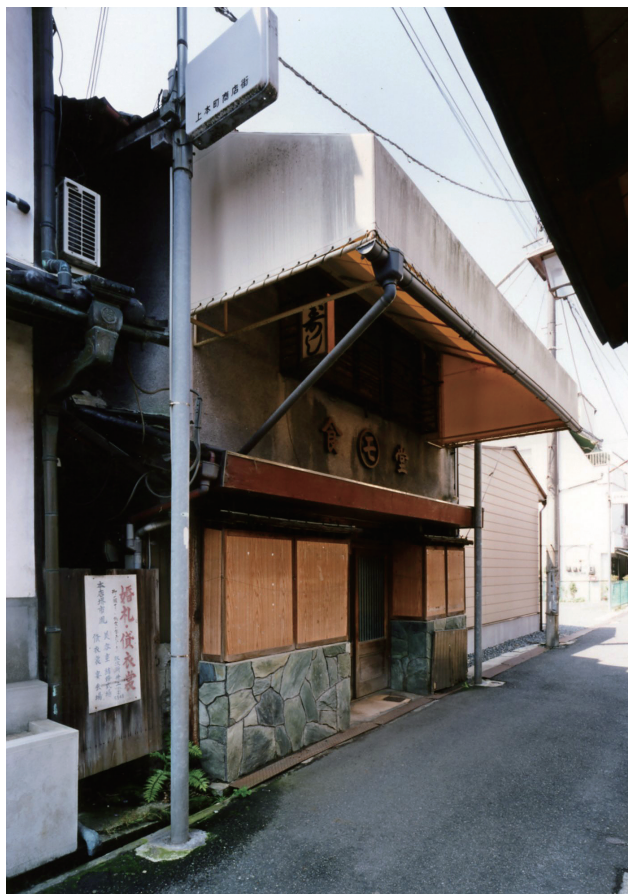
旧マルモ食堂 北東より 田村収撮影

旧マルモ食堂（梶川家長屋）の建物は北面し、東西に棟を配する木造2階建切妻造平入棧瓦葺の形式とする。建物の間口は2間半で、これがかつては5軒連なり、全体では13間程の規模であったと推定される。梁行は、上屋が3間半で、この正面に半間、背面には妻入で1間半規模の下屋があり、更に1間半程の増築部が接続する。

旧マルモ食堂（梶川家長屋）はかつて5戸1棟と、規模が大きく、昭和8（1933）年の建築と考えられるが、天井高さがやや低い。

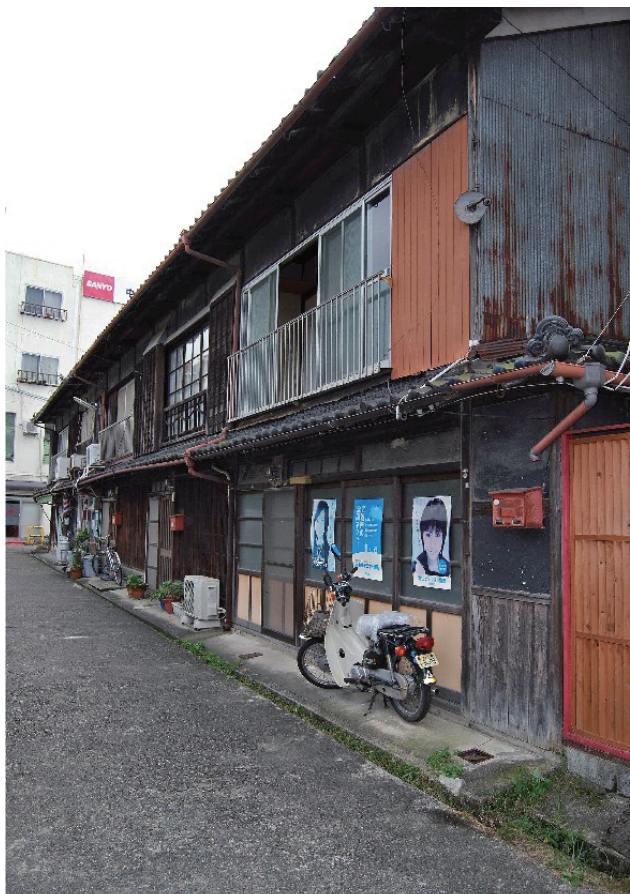
上西家長屋 北西より 田村収撮影

長屋の建物は5戸1棟で、東西に棟を配する木造2階建て、東側を寄棟造、西側を切妻造の棧瓦葺の形式とする。全体の平面は西側の1戸が主屋間口2間半で西側面に下屋が半間取り付き、中3戸が間口各々2間半、東側の1戸が主屋間口3間で東側面に下屋半間が取り付く。上屋梁行は3間半で、この背面には下屋が2間規模で取り付くが、東側2戸は敷地形状成りに斜めに平面を欠いている。

上西家長屋は、5戸1棟と規模が大きく、昭和10(1935)年よりやや遡る建築年代と判断される。
